Evaluación de la eficacia de una reparación para hormigón contaminado con cloruros

Evaluation of the efficiency of a repaired chloride-contaminated concrete

C. ANDRADE, B. BACLE, C. ALONSO

IETcc/CSIC

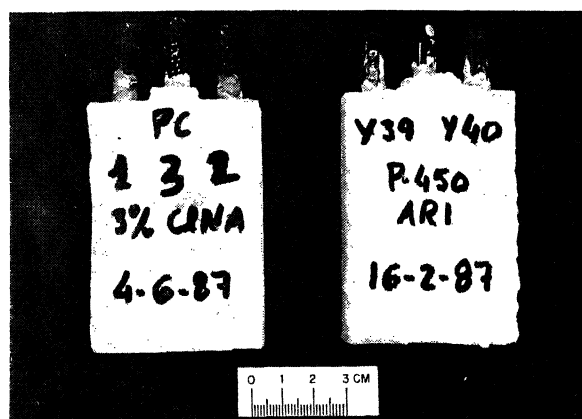
Fig. 2

El aspecto de las probetas se aprecia en la figura 2.

Specimens for each type of test mentioned were made as follows: For resistance to carbonation study (test of type 1), specimens of mortar c/s = 1/3 and w/c = 0.5 with ordinary portland cement, 2 × 5.5 × 8 cm size. Rebars were embedded in these specimens. These rebars are like sensors to CO₂ penetration as they are despasivated when carbonation reaches them. After mixing, specimens were submitted to a curing period of 28 days in humid atmosphere. After that a number of them were painted with anticarbonation paint C and others were not painted at all and used as blank.

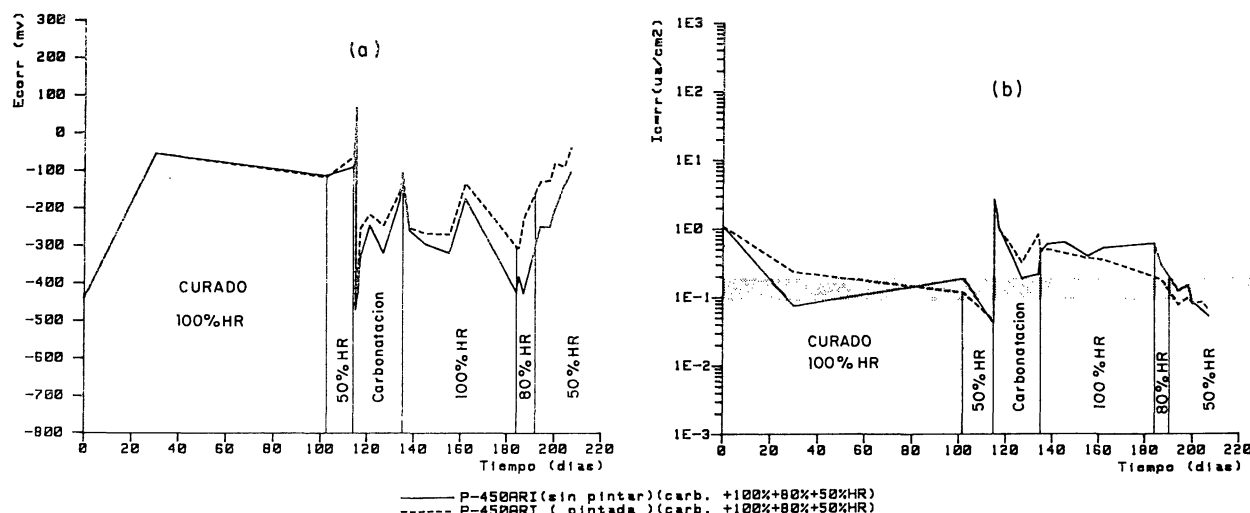
En la figura 4 se muestran los E_{corr} (a) y los I_{corr} (b) medidos simultáneamente durante el proceso de curado, carbonatación y conservación (al 100 %, 80 % y 50 % HR).

Fig. 4 shows E_{corr} (a) and I_{corr} (b) simultaneously measured during the curing, carbonation and conservation (at 100 %, 80 % and 50 % RH).

During the curing process, the reinforcements of both specimens reach E_{corr} values rather positive, – 100 mV, which corresponds to low corrosion rate values, below $0.2 \mu A/cm^2$, what points out that the reinforcements are passive in these conditions.

When the carbonation process on the specimens begins, it is simultaneously observed, for both painted and not-painted specimens, sudden decreases of the E_{corr} and

que indica que el frente carbonatado llega rápidamente hasta las proximidades de las armaduras provocando la ruptura de la capa pasiva en éstas. Los descensos de I_{corr} o incrementos de E_{corr} que se observan en las medidas tomadas durante la carbonatación se explican porque al agotarse toda la materia carbonatante, el H_2O formada en el proceso comienza a evaporarse. Al reducirse la humedad disminuye entonces la velocidad de corrosión, pero este descenso es más lento en las armaduras de las probetas pintadas, ya que se secan más despacio, que en las de sin pintar.

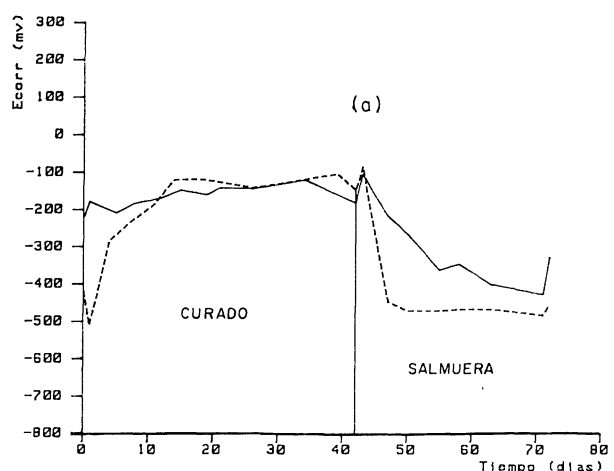
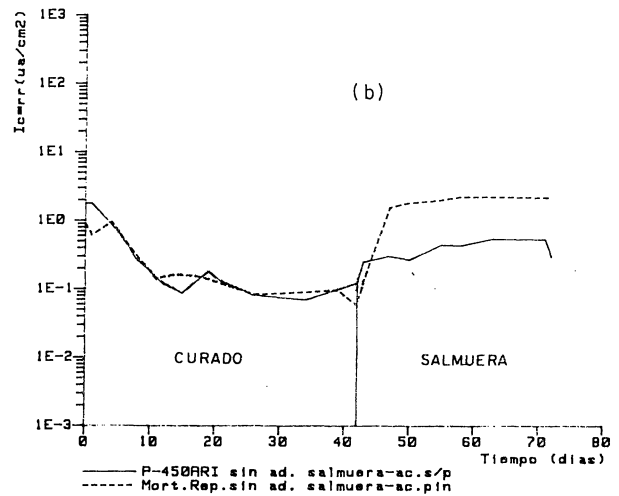
Fig. 6

Para las mismas probetas ensayadas en la figura 5, tras conocer su comportamiento hasta los 40 días después del amasado y comprobar que la pasivación de las armaduras se ha alcanzado, se ensayó lo que ocurría frente a la penetración de cloruros desde el exterior. Para ello como ya se mencionó, se introdujeron las probetas en salmuera con ciclos diarios de mojado (por la noche) y secado durante el día. En el caso de las probetas fabricadas con el mortero de reparación se procedió a un sellado de todas las fisuras visibles con cera vegetal.

Los resultados de E_{corr} e I_{corr} se dan en la figura 6, partes a y b.

For the same specimens tested in Fig. 5, their behaviour when put to an external penetration of chlorides was tested. This part of the test started 40 days after the mixing when the passivation of the rebars was reached, in order to test the specimen behaviour response to chloride, they were daily put into a saturated solution of NaCl, according to the cycle: wet at night and dry along the day. In the case of specimens made with the repairing mortar, external, fissures were sealed with vegetal wax.
